SØULYKKESRAPPORT

DANICA RED

Slagside

Den 26. december 1999

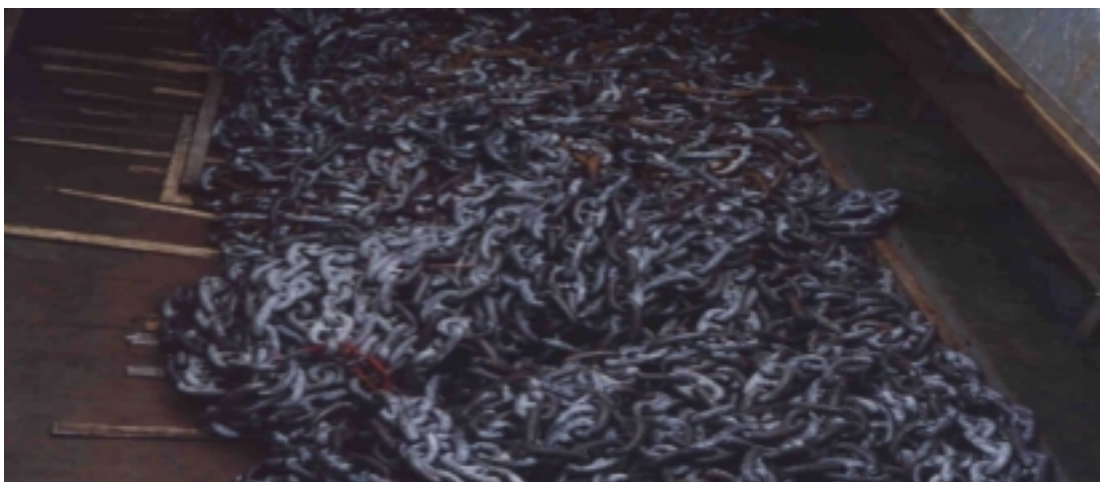
Med hensyn til stuvning af kæderne fremgår, at de 4 kæder á 13 bundter blev stuvet på dunnage i forlængelse af hinanden i hele lastrummets bredde men uden yderligere sikring mod forskydning.

Opklaringsenheden skal herved henlede opmærksomheden på IMO's Code of Safe Practice for Cargo Stowage and Securing, Annex 8, Safe stowage and securing of anchor chains, hvori bl.a. er anført: "The top layer of chain bundles should be secured to both sides of the ship by suitable lashings. Bundles may be lashed independently or in group, using lifting wire".

Det er Opklaringsenhedens opfattelse, at kædelasten, inden afsejling, burde have været sikret mod forskydning ved tværskibs wiresurringer fastgjort til kædebundternes wireslæng og ført til surringsbeslag eller lastrumsspanter i begge sider af lastrummet.
