SØFARTSSTYRELSEN

SØULYKKESRAPPORT FRA OPKLARINGSENHEDEN

MARY-LIS
Forlis den 1. februar 2006

Sagsnummer 200601265

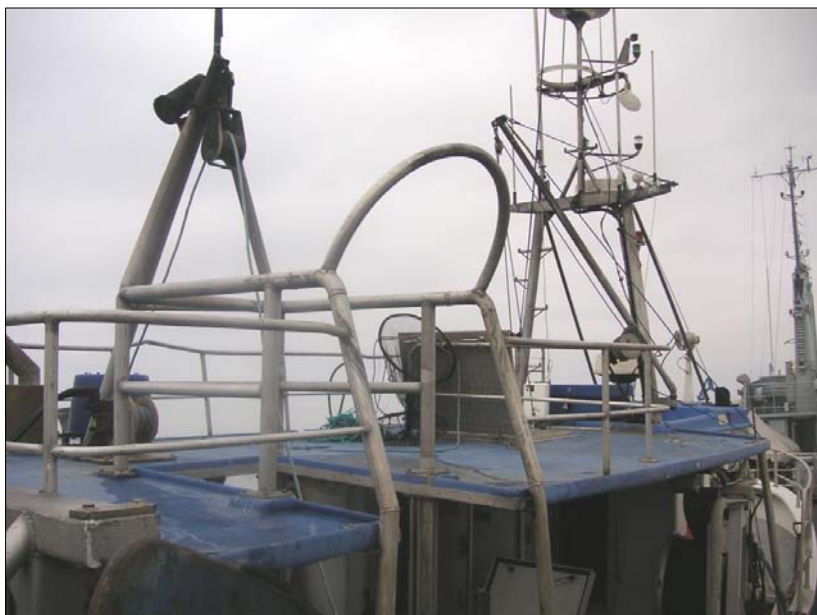
Der maksimale løft af pose var i følge det oplyste ca. 400 kg. Mængden i posen var endvidere begrænset af, at posen skulle passere ind mellem de lodrette stænger, hvor fangsten taljes ind – se billede nedenfor.

Skibets styrbord side og indtøjningsarrangement – billedet her og de følgende billeder i dette afsnit blev taget ved Fåborg Værft AS efter ulykken

Der var ca. 400 kg i posen ved det sidste løft. Taljeblokken er placeret 4.60 meter over dækket – se billedet ovenfor.

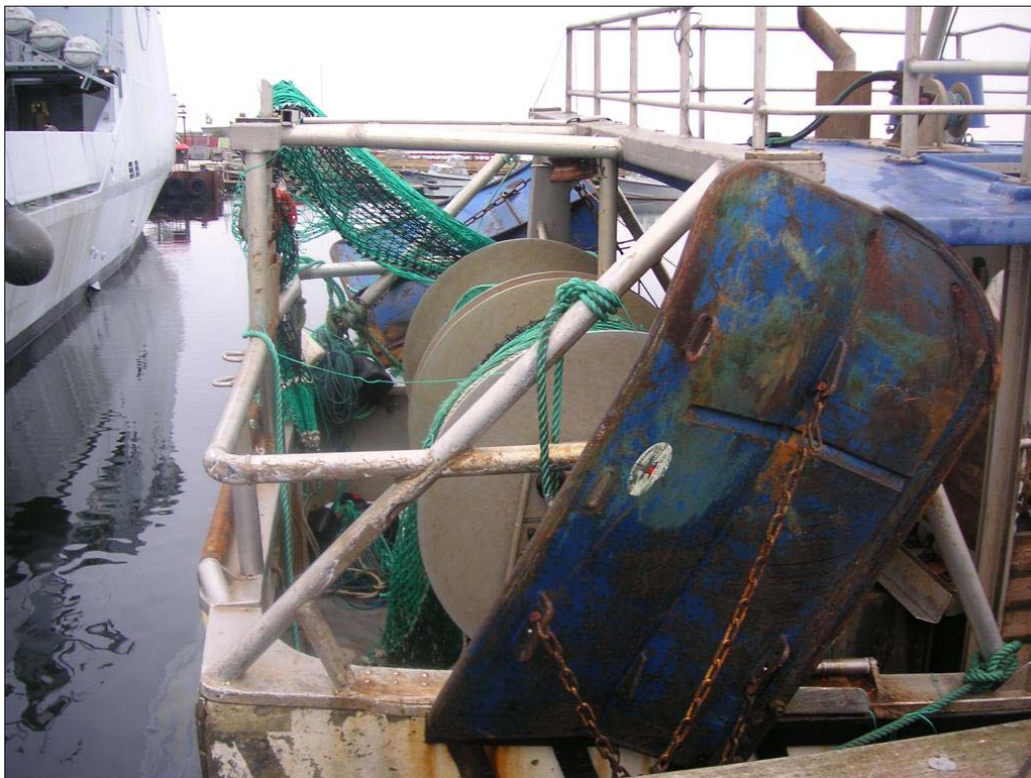
Agterskibet

Spilarrangement er det oprindelige – der er ikke foretaget ændringer. Trawlskovlene var hevet op til siderne – se billedet nedenfor.

Reservetrawlet var kørt helt på tromlen i bagbord side. Trawlet i styrbord side var hevet delvist hjem.

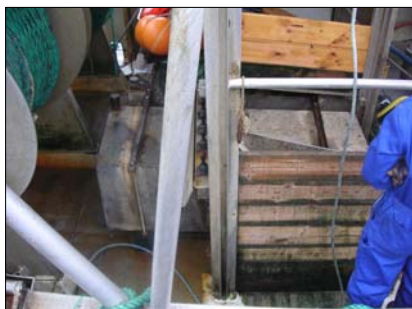
Skipperen havde ca. et år før ulykken fået eftermonteret to ekstra ståltanke. Disse er placeret under de agterste pauner. Under fartøjets drift blev der forbrugt brændselsolie fra tanken under dækket, og olien fra tankene på dækket løb ned i tankene under dæk.

Slangeføring mellem tankene over dækket bevirkede, at der blev forbrugt olie fra begge tanke samtidigt. Olien kunne derfor også løbe fra den ene tank til den anden. Der var ca. 400 liter i hver tank.

*Paunestøtter agter
(indtaljningspauner).
Brændolietankene placeret på
dæk under bunden af
paunerne.*

Opklaringsenheden mener at fangsten og de nye olietanke placeret på dækket, højt i skibet, havde en ugunstig indflydelse på skibets stabilitet.

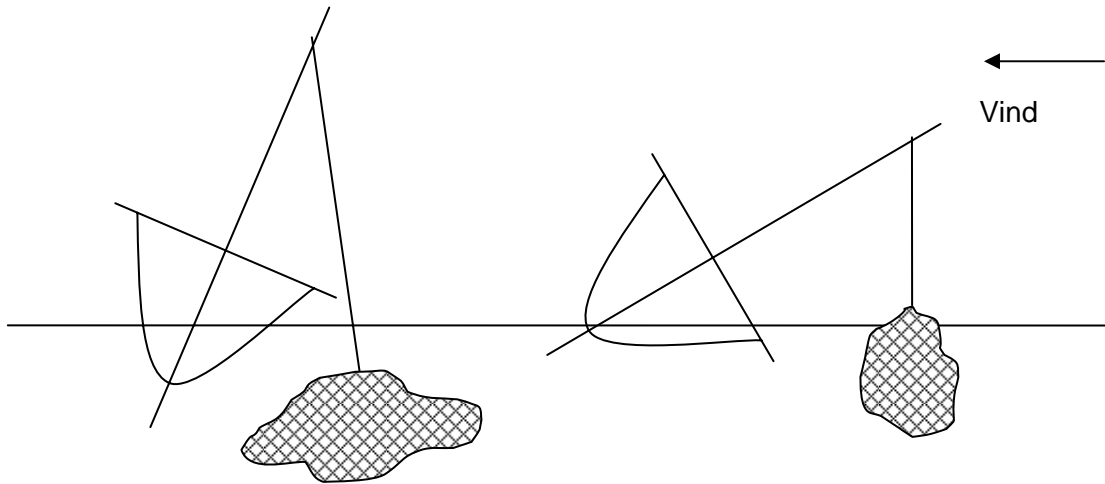
Vindens påvirkning på den side, der blev taljet ind kan have medført, at afstanden mellem posen i vandet og skibet kan være blevet forøget i det øjeblik, der blev hevet på taljespillet, og derved kan trækket været blevet ændret i løftepunktet som skitseret på næste side.

Med et udgangspunkt, hvor det samlede tyngdepunkt var højt placeret i skibet, kan det efter Opklaringsenhedens vurdering således være marginale forskelle, der afgjorde om skibet opnåede et minimalt positivt oprettende moment eller ej i forbindelse indtaljningen. Der var endvidere nogen østgående strøm i området.

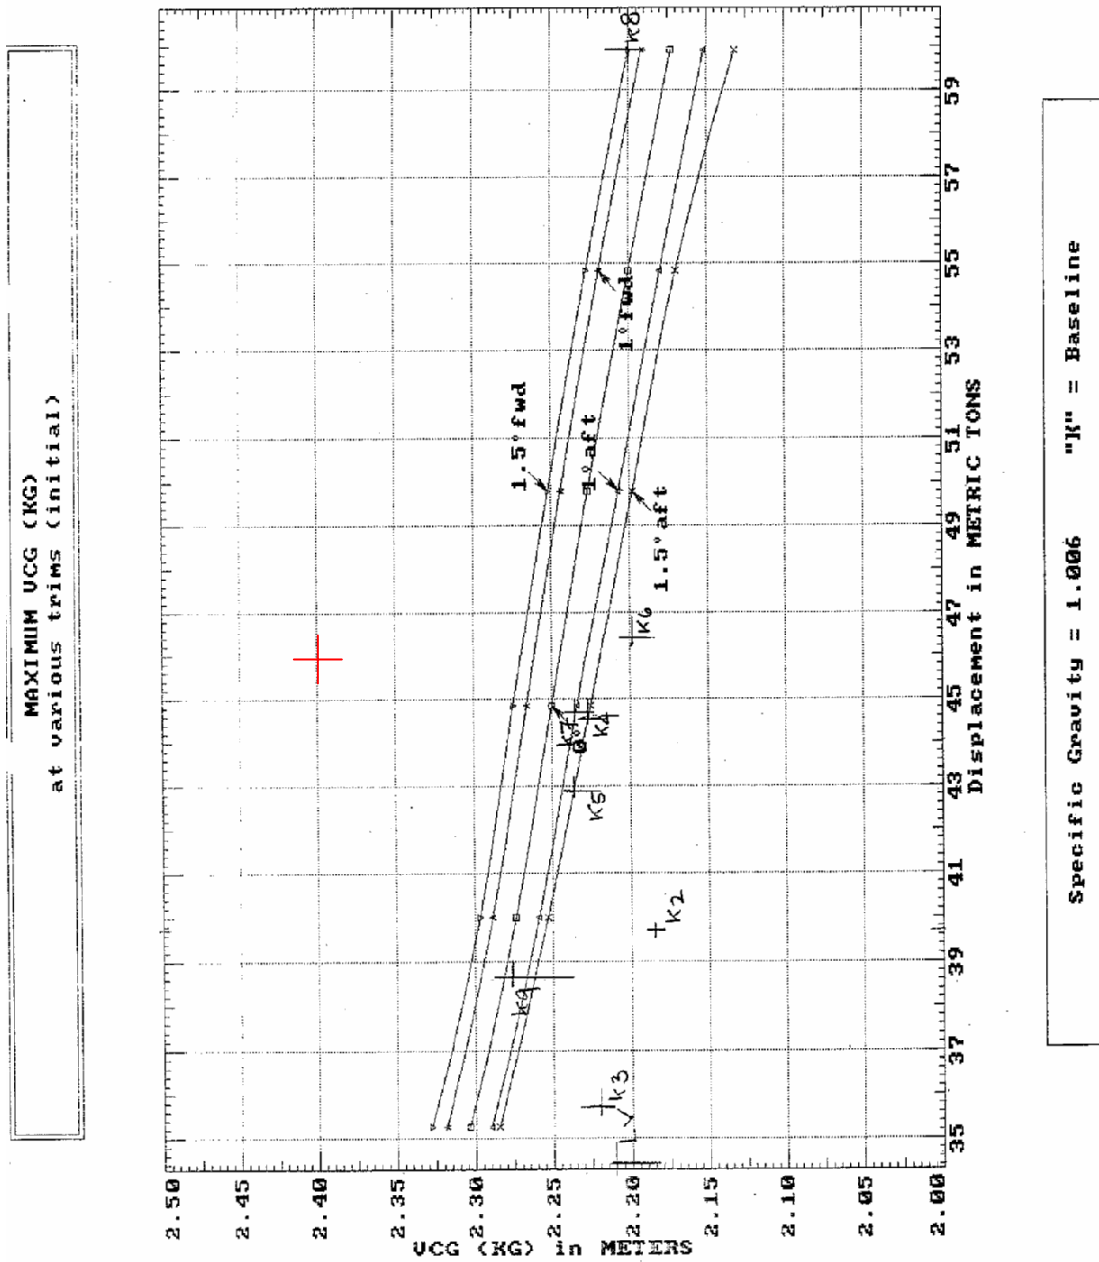
Opklaringsenheden har på baggrund af skibets stabilitetsoplysninger, som blev udarbejdet i 2002, foretaget en momentberegning af de oplyste vægte om bord. Beregninger har vist, at det samlede tyngdepunkt forud for ulykken var over det maksimalt tilladte for skibet. Det udregnede tyngdepunkt (KG) lå over grænsekurverne for KG_{max} – se bilag 7.4. Det kan dermed fastslås, at skibet ikke opfyldte alle minimumskriterier på ulykkestidspunktet.

Uddrag fra stabilitetsbogen – udtagelse af KG_{max} . Den røde markering viser skibets udregnede tyngdepunkt (KG) på ulykkestidspunktet – se forrige side.
