**SØULYKKESRAPPORT FRA OPKLARINGSENHEDEN**

**JOSEPHINE E (SG80)  
Forlis den 24. maj 2010**

## **Søulykkesrapporten er udsendt den 20. august 2010**

**Sagsnummer:** 201006014

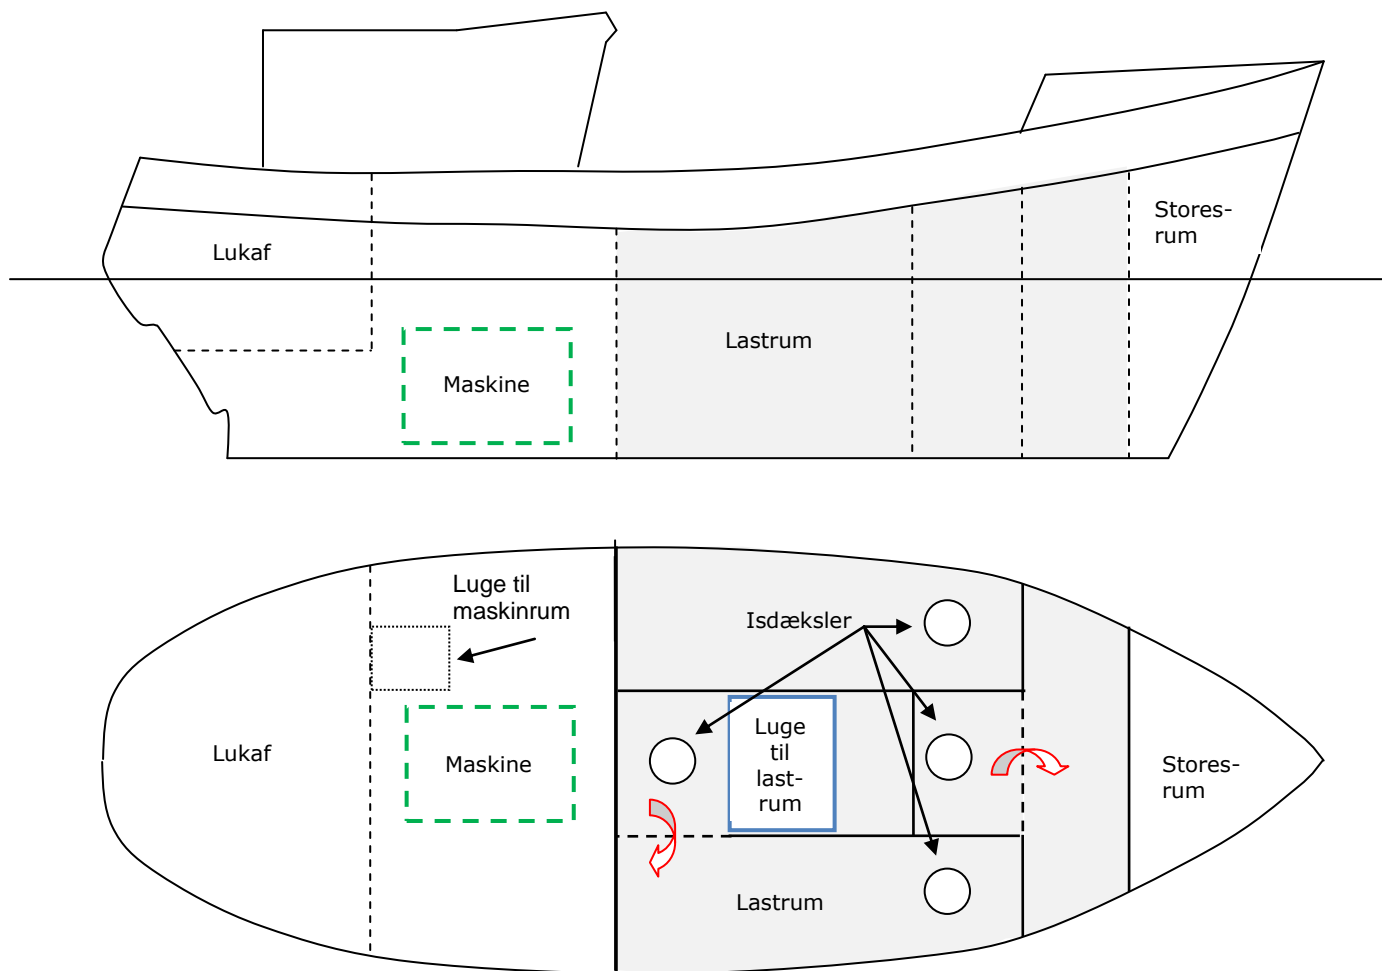
Mens der blev taljet ind, blev fangsten fordelt i lastrummene. Mellem det midterste, agterste rum og styrbord rum var der på agterpart af adskillelsen mellem rummene en åbning under dæk på ca. 25 cm, der tillod fangst at flyde fra det midterste rum og over i styrbordside, når det midterste rum var ved at være fyldt op. Der var en tilsvarende åbning mellem det forreste rum og det forreste af de to midterste rum.

Skitse af JOSEPHINE E der viser rummenes indbyrdes placering. Skitsen er ikke målfast
