**SØULYKKESRAPPORT FRA OPKLARINGSENHEDEN**

**Dødsfald  
DANICA RED  
23. august 2005**

**Søulykkesrapporten udsendt den 20. juni 2006**

**Sagsnummer 200509358**

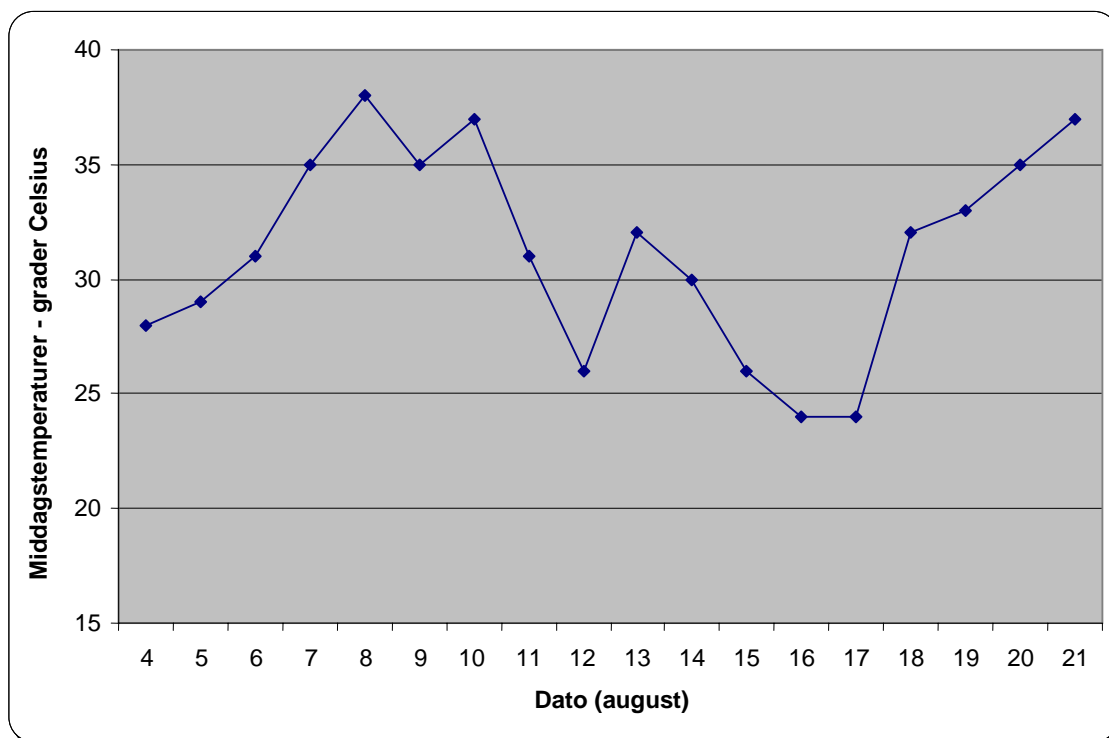
### 3.12 Oplysninger om temperaturer på rejsen og under skibets ophold ud for Bahrain

Oplysningerne om temperaturerne i ovenstående diagram er fra skibsdagbogen og angiver fra den 4. til den 21. august temperaturen ved middag.

Den maksimale dagstemperatur den 22. august var i følge styrmanden op mod ca. 45 grader. Temperaturen den 23. august om morgenen var i skibsdagbogen angivet til 33 grader. Temperaturforskellen dag / nat var i følge styrmanden ca. 10 grader.
