# SØULYKKESRAPPORT

26. april 2004

## Arbejdsulykke HANNE DANICA den 5. januar 2004

**SØFARTSSTYRELSEN**  
Vermundsgade 38 C  
2100 København Ø

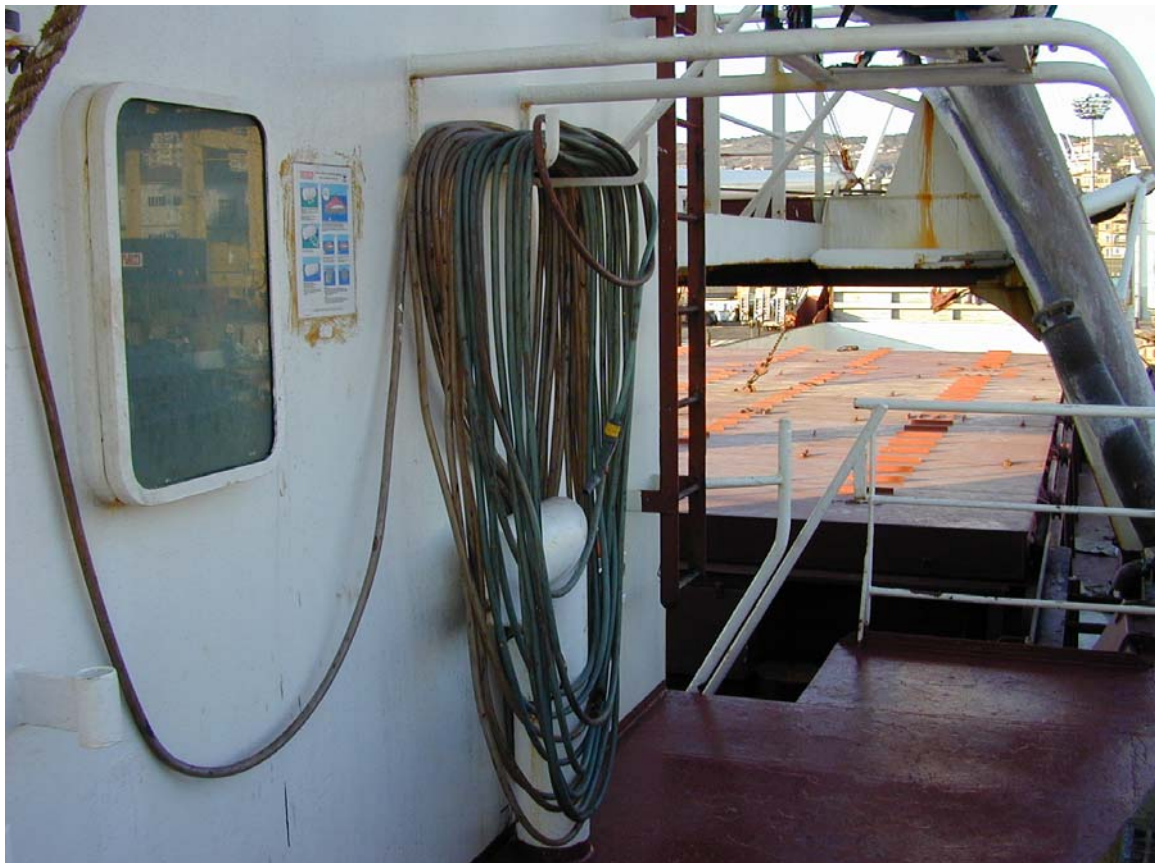
*Plastslangen på sin plads, båddækket styrbord side*

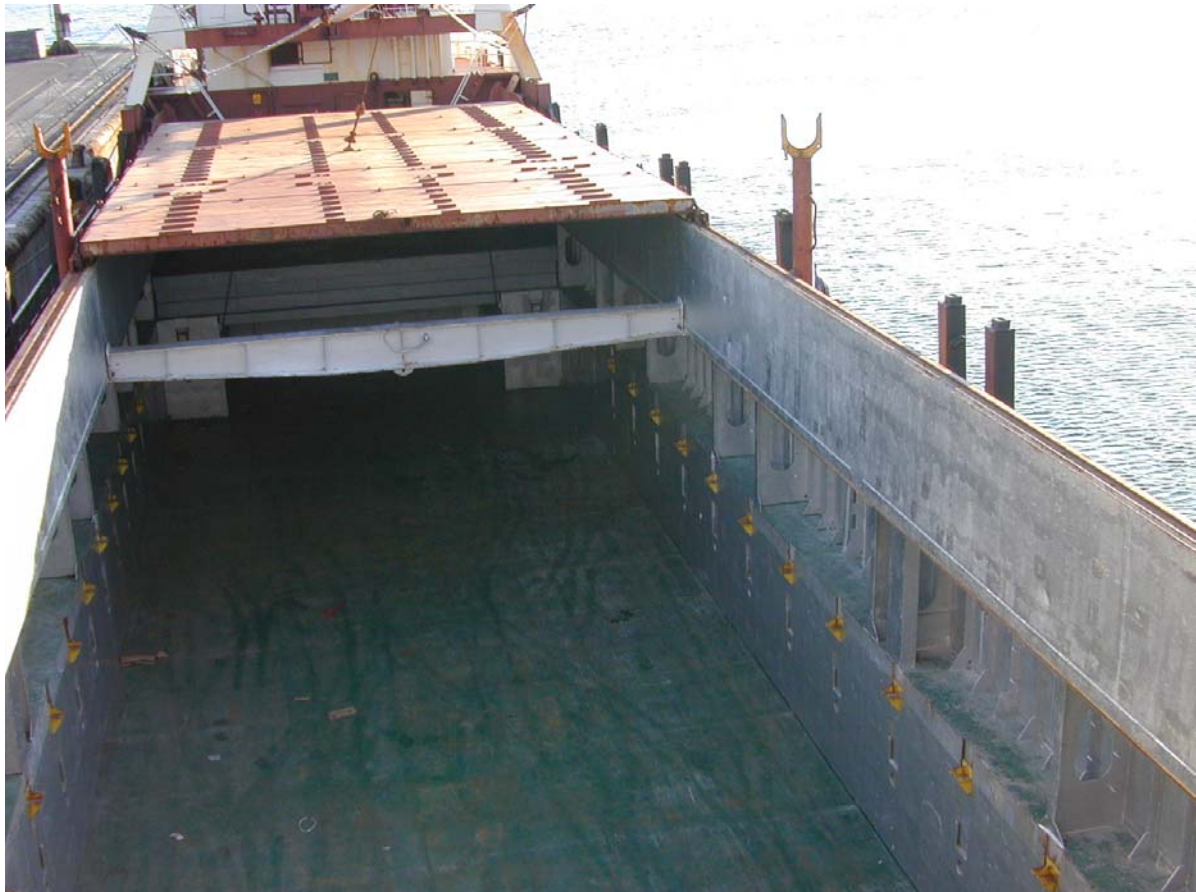
Skibet er en shelterdækker med ét lastrum og MacGregor-luger, der åbnes henholdsvis fortil (luge 1) og agterefter (luge 2). Højden fra lugeoverkant til tanktoppen er 6,80 meter. Der er ikke trægarnering på tanktoppen.

*Lastrummet med forreste luge stående åben*

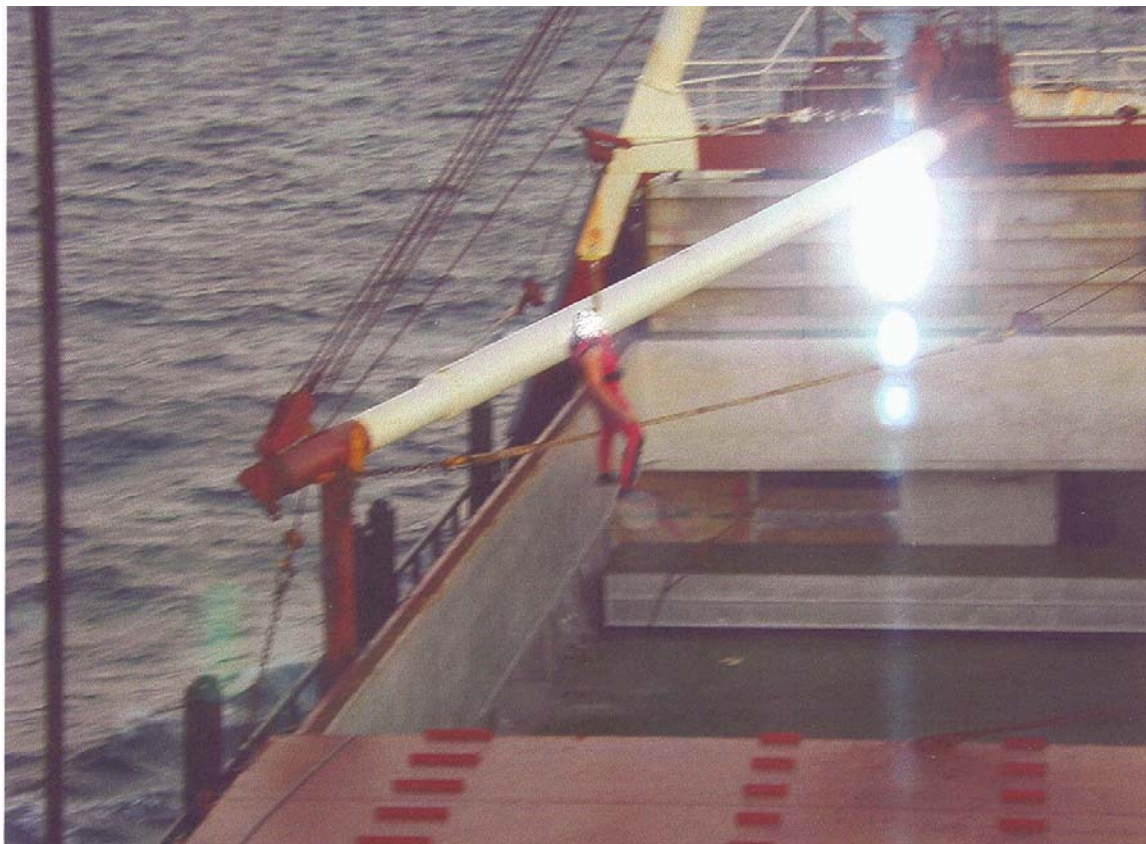
Den tilskadekomne skibsassistent har efterfølgende tænkt meget over hændelsen og mener selv, at han kan være snublet over en af containerstrøerne på lugedækslerne. Han mener, at han havde en passende fornemmelse af, hvor han var på lugen. Containerstrøerne ses på nedenstående foto som korte stålskinner, ca. 50 mm høje, der er fastsvejste på lugedækslernes overside.

Opklaringsenheden mener, at der er en meget sandsynlig risiko for at snuble over strøerne, når man går baglæns hen over lugen, som skibsassistenten gjorde.

*Billedet viser den åbne luge 1 og en redningsmand, der fires fra helikopteren ned i lastrummet. På lugedækslerne forrest i billedet ses containerstrøerne, og i bagbord side ligger plastslangen.*

Opklaringsenheden anbefaler, at skibsføreren tager initiativ til udarbejdelse af arbejdspladsvurdering om færden på og ved åbne luger, så risiko for fald minimeres. Opklaringsenheden henviser i den sammenhæng til to publikationer fra Søfartens Arbejds miljøråd, begge udgivet i 2003:
