SØULYKKESRAPPORT FRA OPKLARINGSENHEDEN

HANNE DANICA
Arbejdsulykke/overbordfald den 9.8.2008

Sagsnummer 200809198

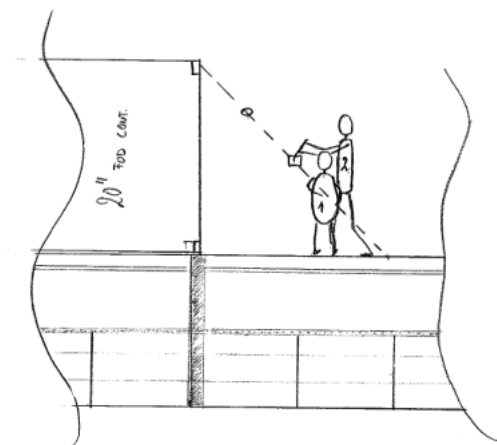
Billede 1.a: Set mod bagbord

- : Punkt for fæstning af kædebjøm.
- : Punkt hvor kæden sprang.
- 1.: Den nu savnede skibsassistent
- 2.: Den anden skibsassistent

De to skibsassistenter på lugen var i færd med at totne en kæde og hjalp hinanden. Måden, containeren blev surret på, og positionen, hvorpå den stod, kan ses på billede 1.a – c. samt billede 3 og 4.

For at komme til at sikre kæden var den nu savnede skibsassistent nødt til at sidde på hug på kanten af lugen og læne sig ud i borde mod kæden. Idet han foretog sig dette sprang kæden. Der var i denne situation ingen muligheder for at finde støtte og han faldt derfor ned. Først faldt han fra lugen og ned på lønningen og efter at have ramt denne, faldt han overbord. Kl. var 18.40.

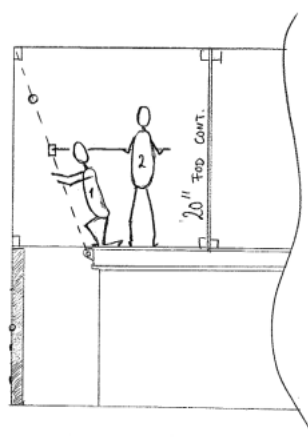
Billede 1.b: Set mod agter

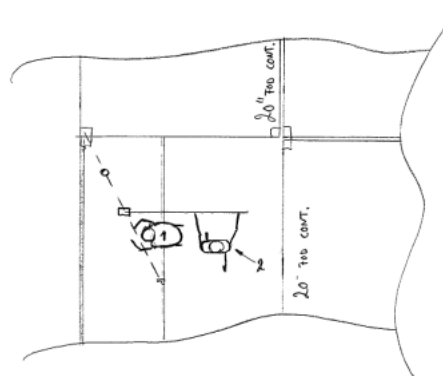
Billede 1.c: Set fra oven

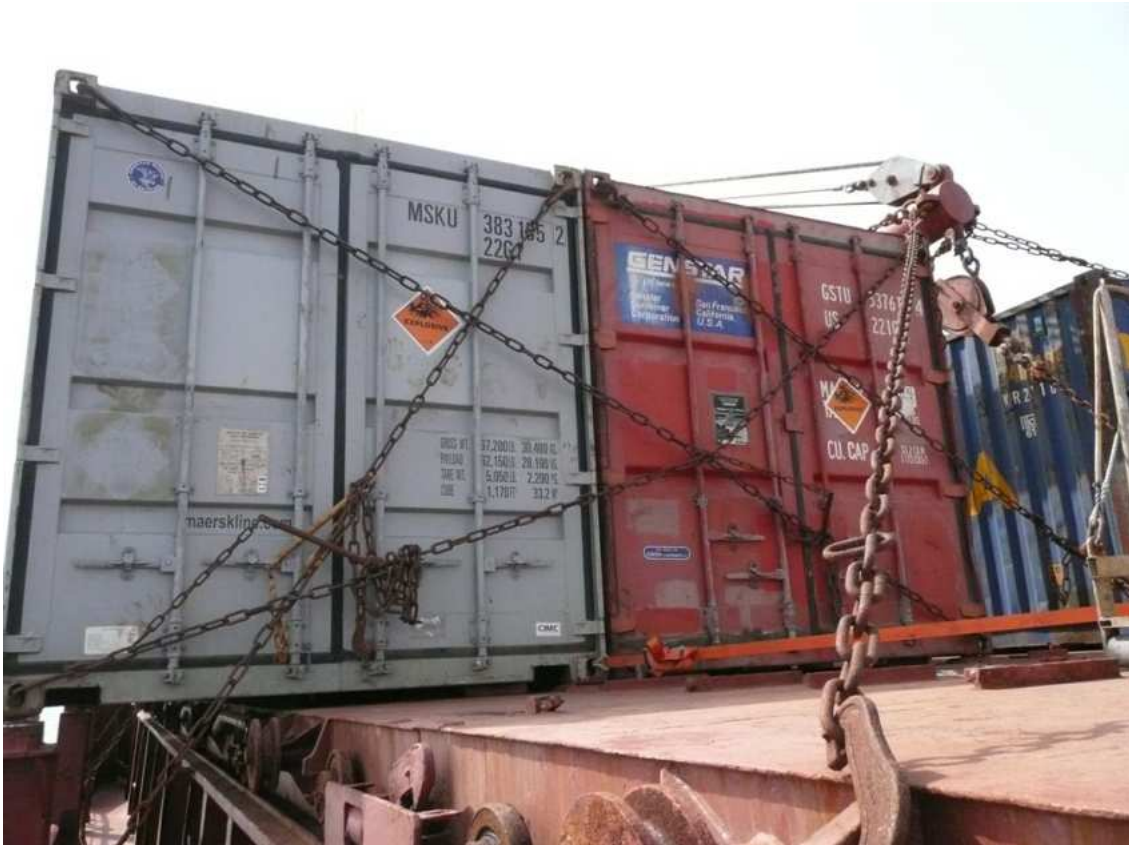
Ved surring af lastebomme blev kæderne normalt totnet ved hjælp af lastebommens hejseværk. En lasteboms maksimale løftekapacitet er 12,5 tons.

Billede 2: Surring af containere og lastebom

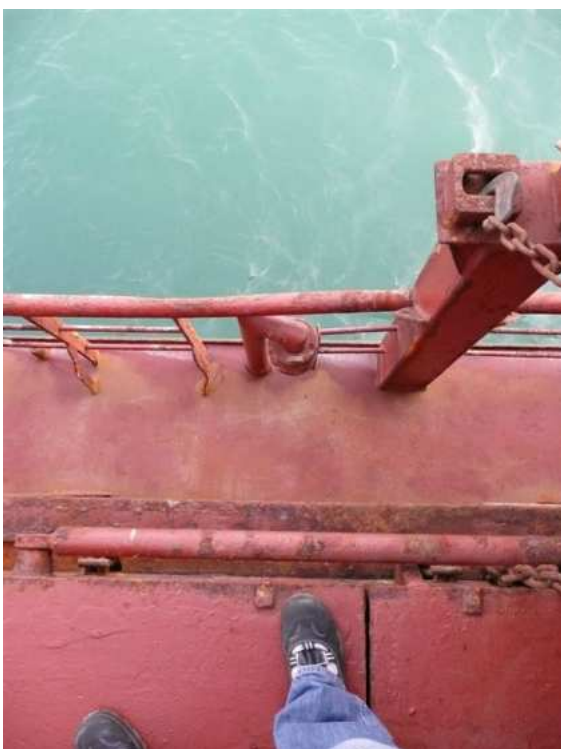
Billede 3: Sidegangs set fra dækslugen

I den aktuelle surringssituation var der en betydelig faldrisiko. Denne risiko blev ikke erkendt af besætningen. Generelt var der manglende erkendelse af faldrisikoen ved arbejde på dækslugen.

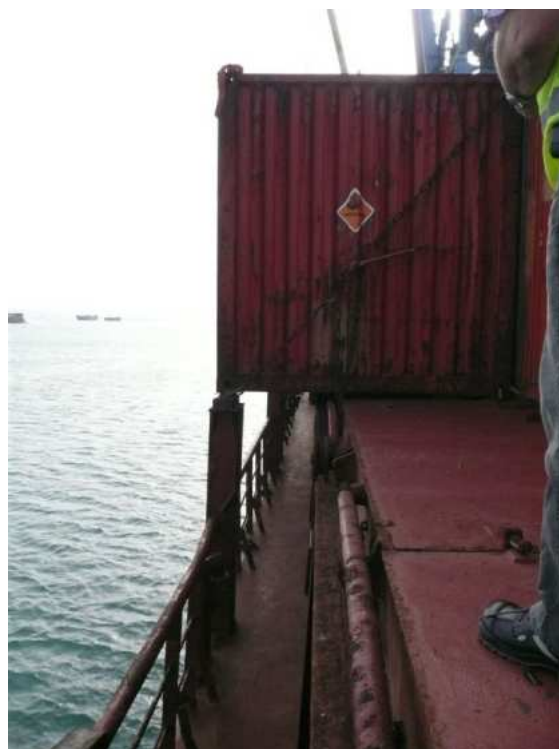
Billede 4: Sidegang set mod for
