SØULYKKE RAPPORT FRA OPKLARINGSENHEDEN

SKAWPILOT 1
Lods overbord fra lodslejder.
26. November 2009

Sagsnummer 200914733

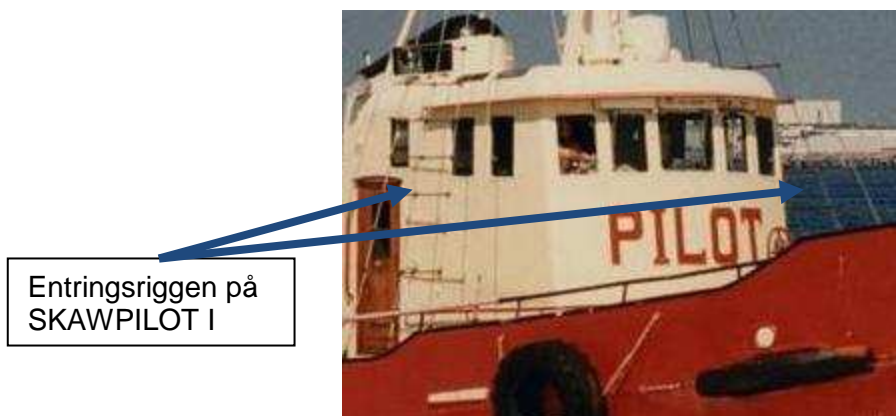
Figur 1: SKAWPILOT med entringsriggen

Ved lodseres ombordstigning bliver der på SKAWPILOT I anvendt en entringsrig, der består af trin monteret i de vant der afstiver skibets mast. Entringsriggen på SKAWPILOT I er anderledes end på DANPILOT's øvrige lodsååde, hvor der anvendes en løsning med en tværskibs "bro" med platform, hvorfra lodsen træder over på lodslejderen af det skib, han skal entre.

Mens rygsækken blev båret på lodsens ryg, blev den fanget af entringsriggens trin og – da lodsboaden krængede modsat og samtidig satte sig i søen - rev den derved lodsen af lodslejderen.

Opklaringsenheden vurderer, at entringsriggens placering og udformning bevirkede, at lodsens rygsæk blev fanget imellem entringsriggens trin, og lodsen derved blev revet af lodslejderen som følge af fartøjets bevægelser.

- DANPILOT anbefales, at tage dette spørgsmål op i sikkerhedsorganisationen, så det altid sikres, at både lods og bådfører tager ansvar for, at vedtagne procedurer følges.
- DANPILOT anbefales, at overveje om entringsarrangementet på SKAWPILOT 1 er optimalt.
