SØULYKKESRAPPORT FRA OPKLARINGSNHEDEN

DANICA SUNBEAM
Arbejdsulykke
18. november 2009

Søulykkesrapporten er udsendt den 20. april 2010.

Sagsnummer: 200914389

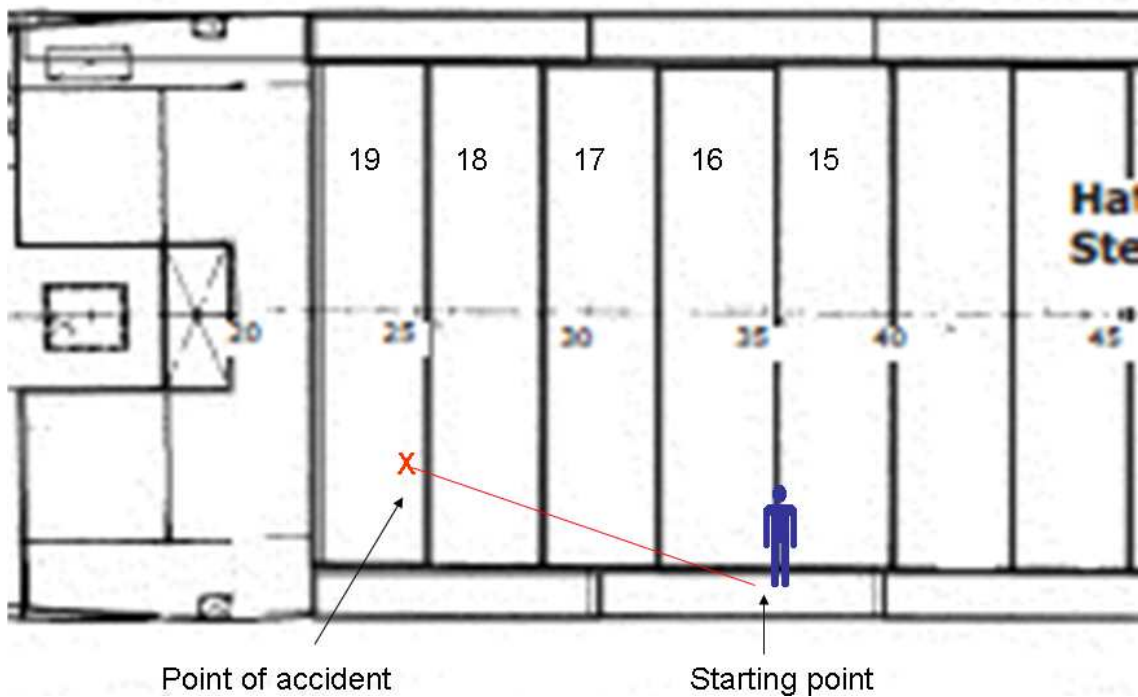
Detalje fra generalarrangementet, mellemdækket agter

Agterst er mandehullet på webframet blokeret, og på mellemdækket agter står der en langskibs drager og en tværbjælke i vejen. Dette gør gennemgangen til platformen mere vanskelig og endda risikabel, når ponton 19 er fjernet.

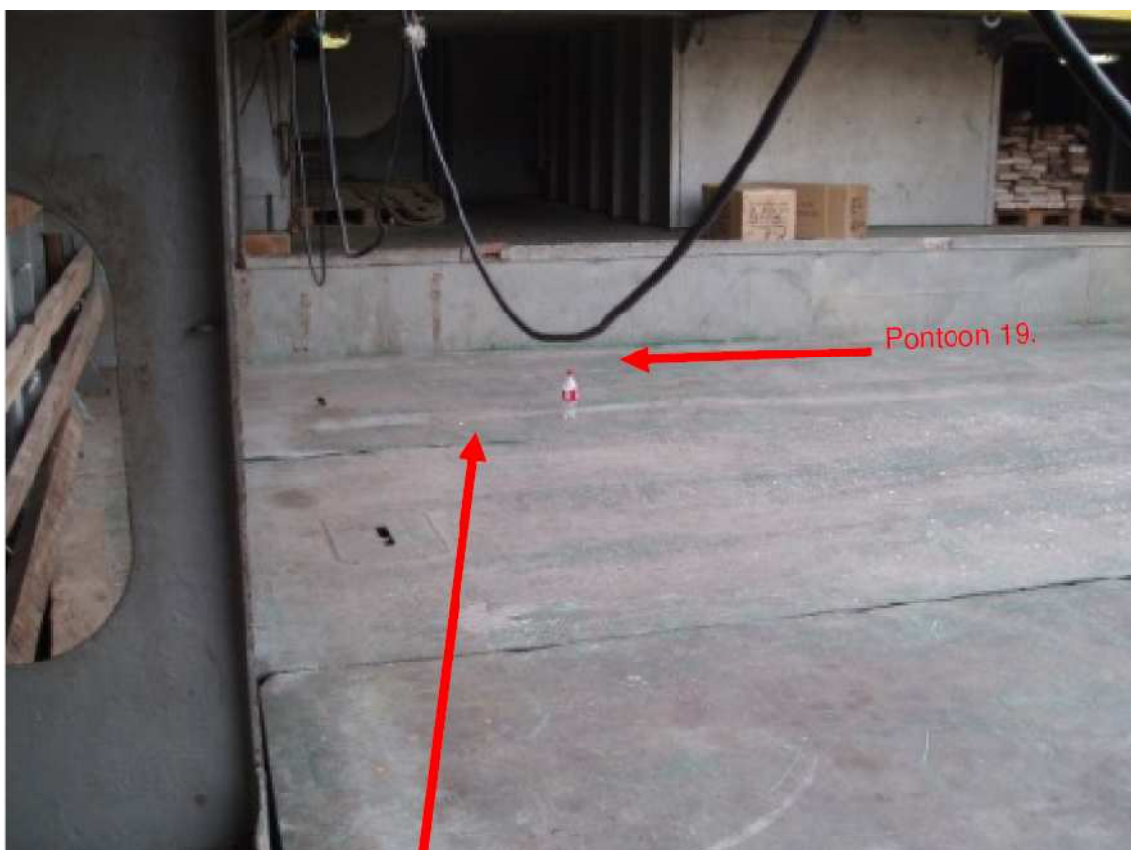
På det tidspunkt var overstyrmanden kun et skridt fra det hul, de lige havde lavet ned til nederste lastrum, ved at flytte ponton nr. 19.

Men overstyrmanden fortsatte mod lyset og faldt derefter ned i hullet 2,4 meter ned og landede på tanktoppen.

Ponton nr. 19 på plads på mellemdækket. Pilene viser hvor overstyrmanden faldt ned.

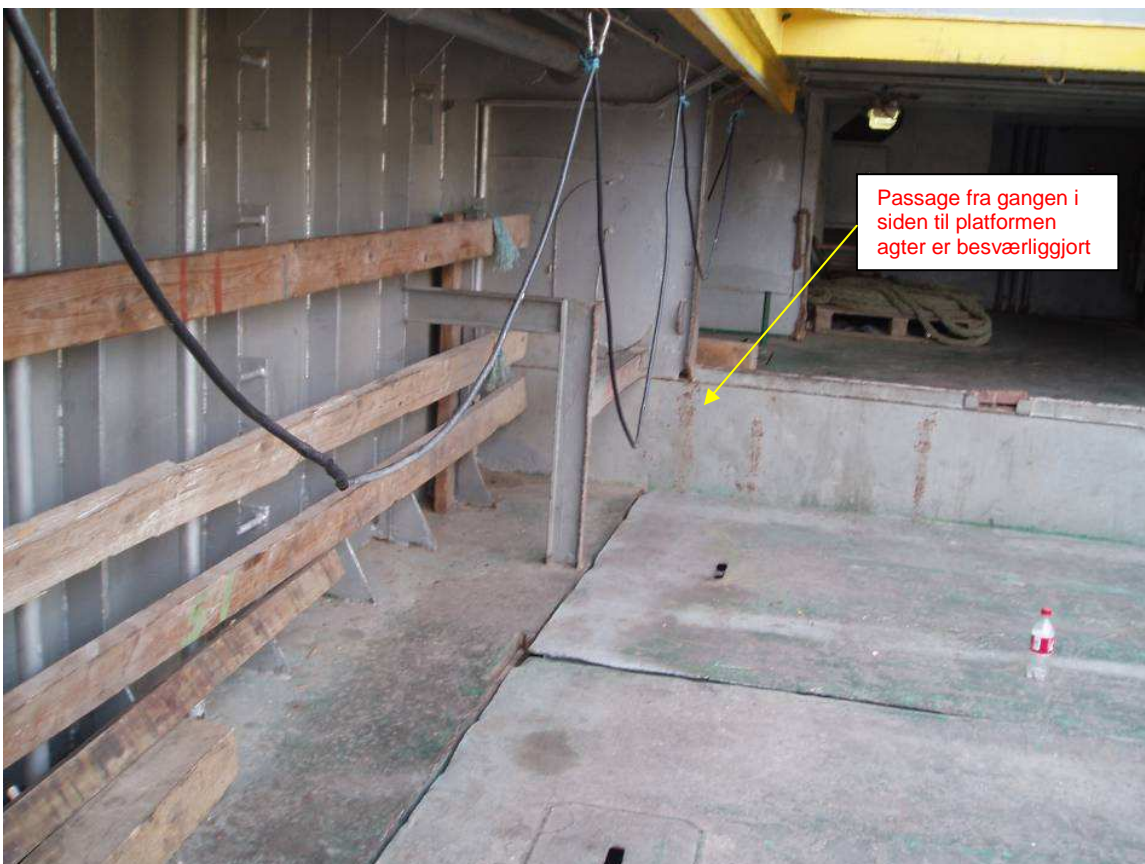
Mellemdæk og passagen styrbord side.

På mellemdækket er der passage via en gang i hver side på 0,8 meter i bredden. Gangen er svær at gå igennem pga. webframes og mandehuller på hver side. (se foto på side 11 og 13).

Opklaringsenheden anser omgivelserne som usikre, fordi gangen i skibets side specielt henne agter fra gangen til platformen, er besværlig gå igennem.

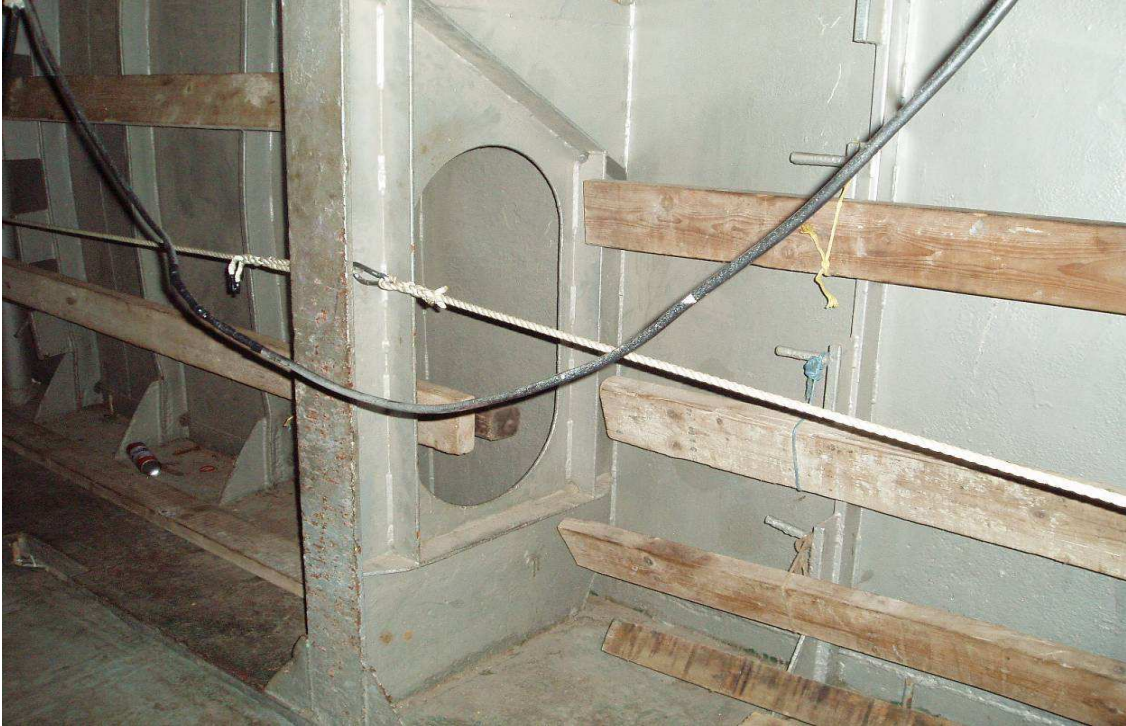
Passagen og webframe efter montering af stræktov med karabinhage

- *Ingen flytning af pontoner på mellemdæk skal udføres, så længe skibet er i bevægelse, uanset om det er for egen kraft eller bliver slæbt*
- *Stræktove (fastgjort i den ene ende og med en karabinhage i den anden ende) skal i fremtiden bruges mellem webframes, når mellemdækspontoner flyttes.*
- *Besætningsmedlemmer skal altid bære en lygte, som kan bruges i en nødsituation, når de arbejder i lasten ved kunstigt lys.*
- *Stræktove må først fjernes igen, når pontonerne er sat på plads.*
- *Denne rapport vil blive sendt til alle rederiets skibe. Efterfølgende krav er videregivet til skibe, der udfører denne operation, samt opdatering af arbejdspladsvurdering.*

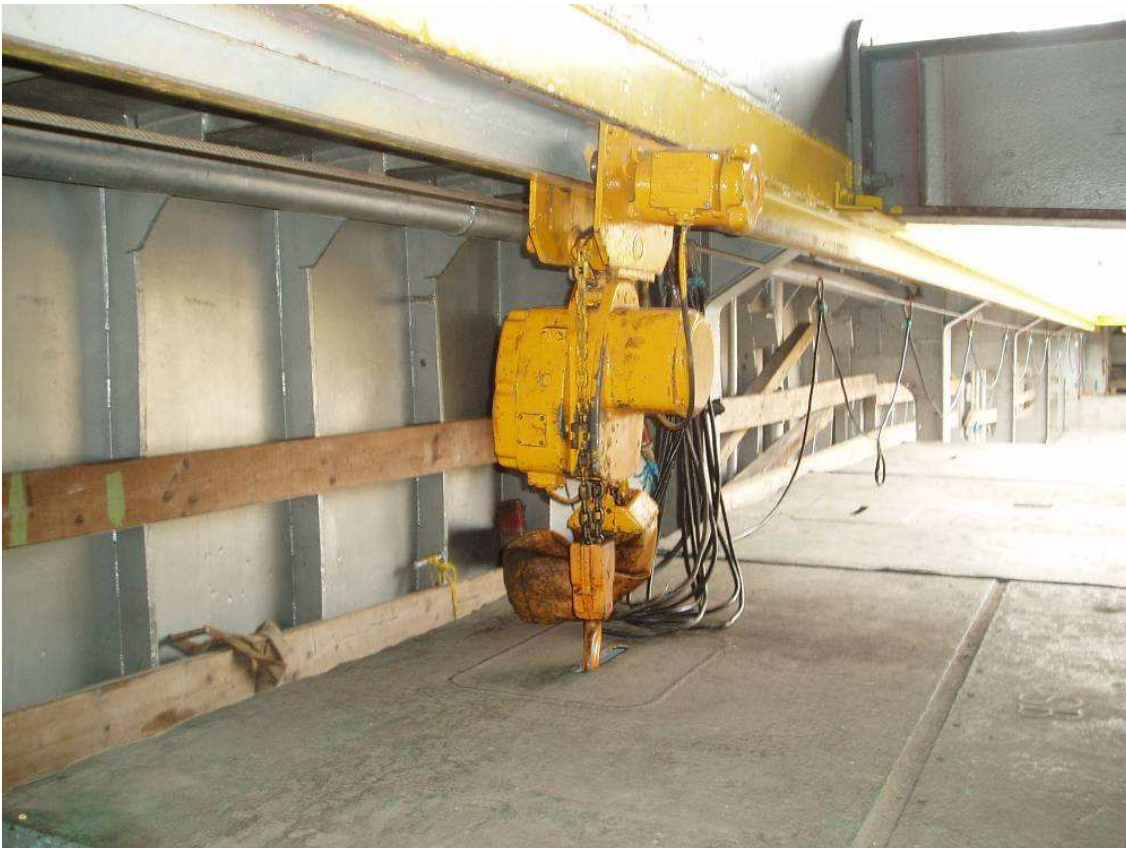
KITO kran (talje) brugt til at flytte pontoner

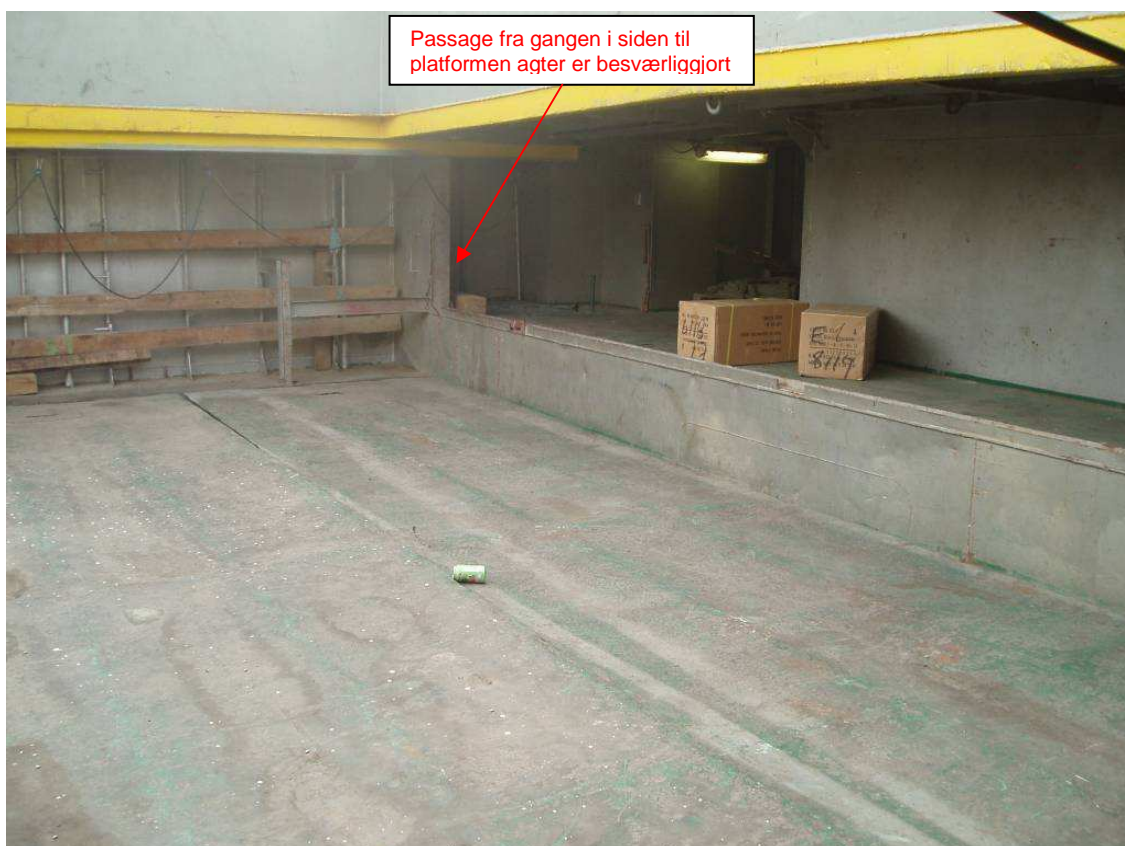
Mellemdæk set fra bagbord side, ponton 19 er lagt på plads
