SØULYKKESRAPPORT FRA OPKLARINGSENHEDEN

**EGESUND**  
Personulykke den 20. januar 2010  
Fald mellem skib og kaj

## **Søulykkesrapporten er udsendt den 7. april 2010**

**Sagsnummer** 201001067

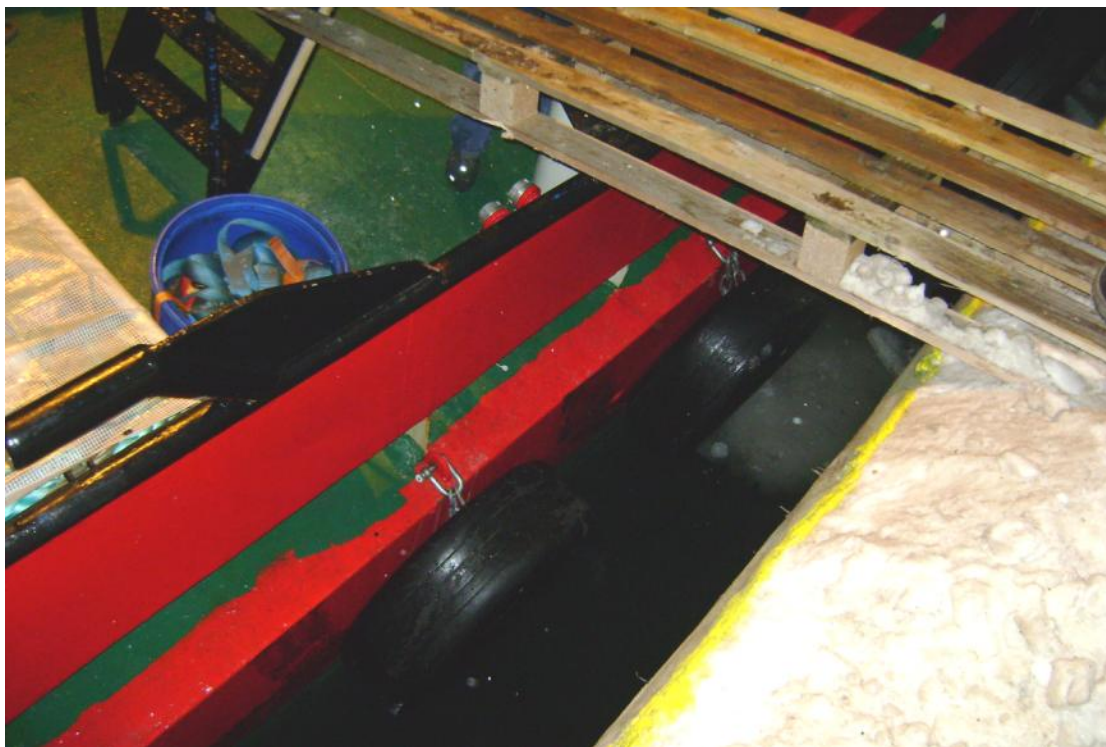
Kort efter ankomst til skibet så den person (vidnet), der havde kørt maskinchefen ned til skibet, denne træde ud på den træpalle, der var rigget til som gangvej. På grund af en frisk vind fra NØ var det lavvande, og træpallen lå derfor ikke vandret, men skrånede nedad. Umiddelbart efter at være trådt op på pallen mistede maskinchefen fodfæstet og faldt ned mellem skib og kaj i retning af skibets agterende. Han ramte nogle fendere undervejs og landede i et mellemrum mellem agterste og næstagerste fender. Afstanden mellem skib og kaj var 60 – 80 cm. Der var grødis og små isflager af ca. 10 cm tykkelse på vandet.

*Mellemrummet mellem skib og kaj. (Foto: Midt- og Vestjyllands Politi)*

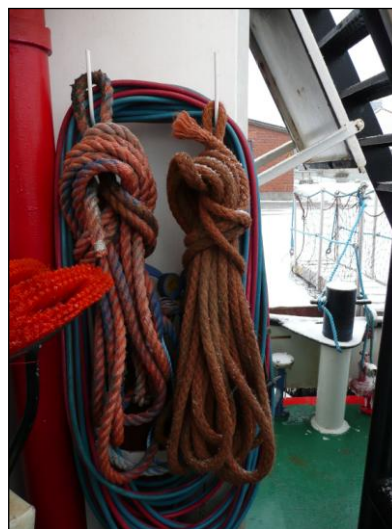
I erkendelse af, at de ikke ville kunne hale maskinchefen, der vejer 128 kg, ud af vandet, fandt bedstemanden et kraftigt stykke tovværk og lavede en løkke i den ene ende. Det lykkedes at få løkken rundt livet under armene på maskinchefen. Ved hjælp af en kapstan blev maskinchefen trukket ud af vandet og op til lønningen. Bedstemanden vurderer, at maskinchefen på det tidspunkt havde ligget ca. 5 minutter i vandet.

*Tovværk anvendt til at trække maskinchefen om bord*

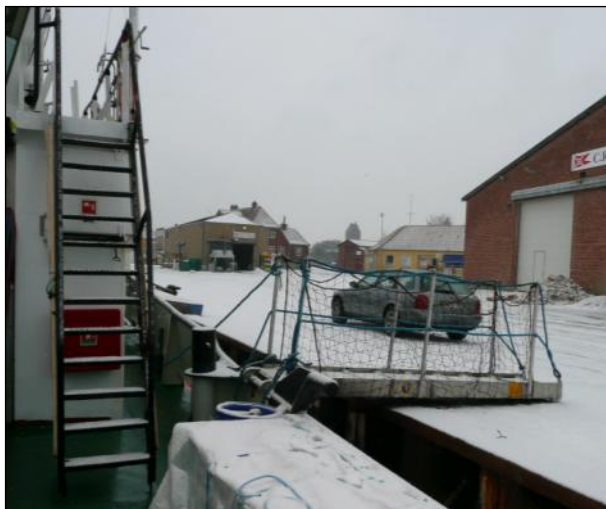
Under opholdet i Thyborøn fra den 16. januar blev denne gangvej imidlertid ikke anvendt. Ifølge skibets fører, kunne denne gangvej ikke anvendes i Thyborøn, idet der var for stor niveauforskel mellem kaj og skibets lønning, hvortil gangvejen fastgøres. Den lodrette afstand var ca. 1 meter og ville medføre, at gangvejen ville skråne stejlt nedad.

Skibets gangvej anvendt ved kaj i Køge

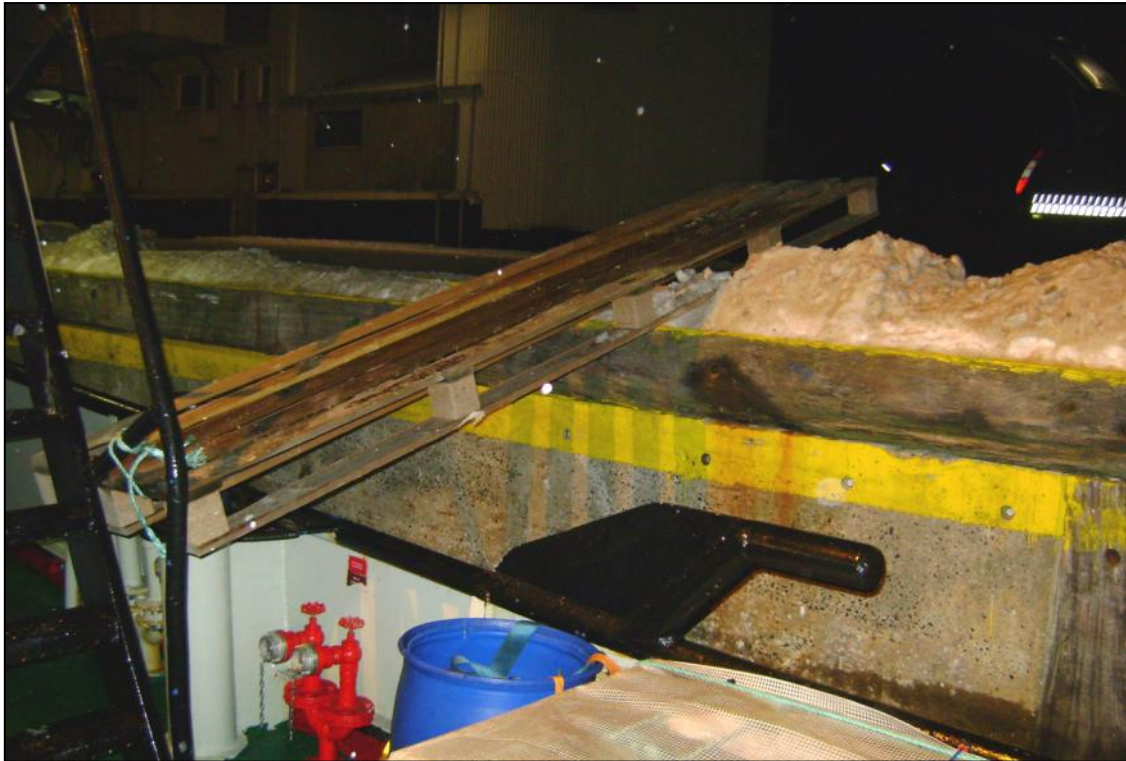
I stedet blev en træpalle med en længde på ca. 3 meter og en bredde på ca. 75 cm anvendt. Det var en palle, der var fundet på kajen. Den ene ende af pallen blev surret til en stiver, der sidder mellem gelænderet og trinene på lejderen, der fører op til brodækket. Fastgørelsen af pallen var i ca. 1 meters højde over dækket. Herved blev pallens fald mod skibet mindre. Til gengæld blev den anden ende af pallen løftet i forhold til kajen.

For at komme om bord skulle man derfor træde op på pallen fra siden, passere hen over den, træde op på lejdere og gå 4 trin ned ad denne. På grund af det kolde vejr, blev træpallen saltet for at gøre den mindre glat.

*Arrangementet til adgang til og fra skibet (Foto: Midt- og Vestsjællands Politi)*

I forbindelse med opholdet i Thyborøn valgte skibets fører i stedet for den sædvanlige gangvej, et arrangement bestående af en smal aflang træpalle, der var fastgjort til en lejder om bord. Dette arrangement ydede ikke beskyttelse mod at falde i vandet mellem skib og kaj. Der var ikke etableret nødvendigt skridsikringsarrangement, håndlister, gelændere og trin.

Opklaringsenheden vurderer, at faldet mellem skib og kaj skyldtes, at der blev brugt et uhensigtsmæssigt arrangement, der ikke ydede beskyttelse mod at falde ned mellem skib og kaj.

1. At EGESUNDS reder sikrer, at midler til sikker adgang til og fra deres skibe under alle forhold er til stede.
2. At EGESUNDS reder sikrer, at rederiets skibes Safety & Health at Sea- eller tilsvarende systemer revideres i samarbejde med skibets besætning, således at fyldestgørende procedurer om sikring af adgangsforhold under alle forhold er dækket.
