**SØULYKKESRAPPORT FRA OPKLARINGSNHEDEN**

**KANHAVE**  
**Maskinrumsbrand den 6. august 2009**

**Søulykkesrapporten er udsendt den 17. februar 2010.**

**Sagsnummer 200909884**

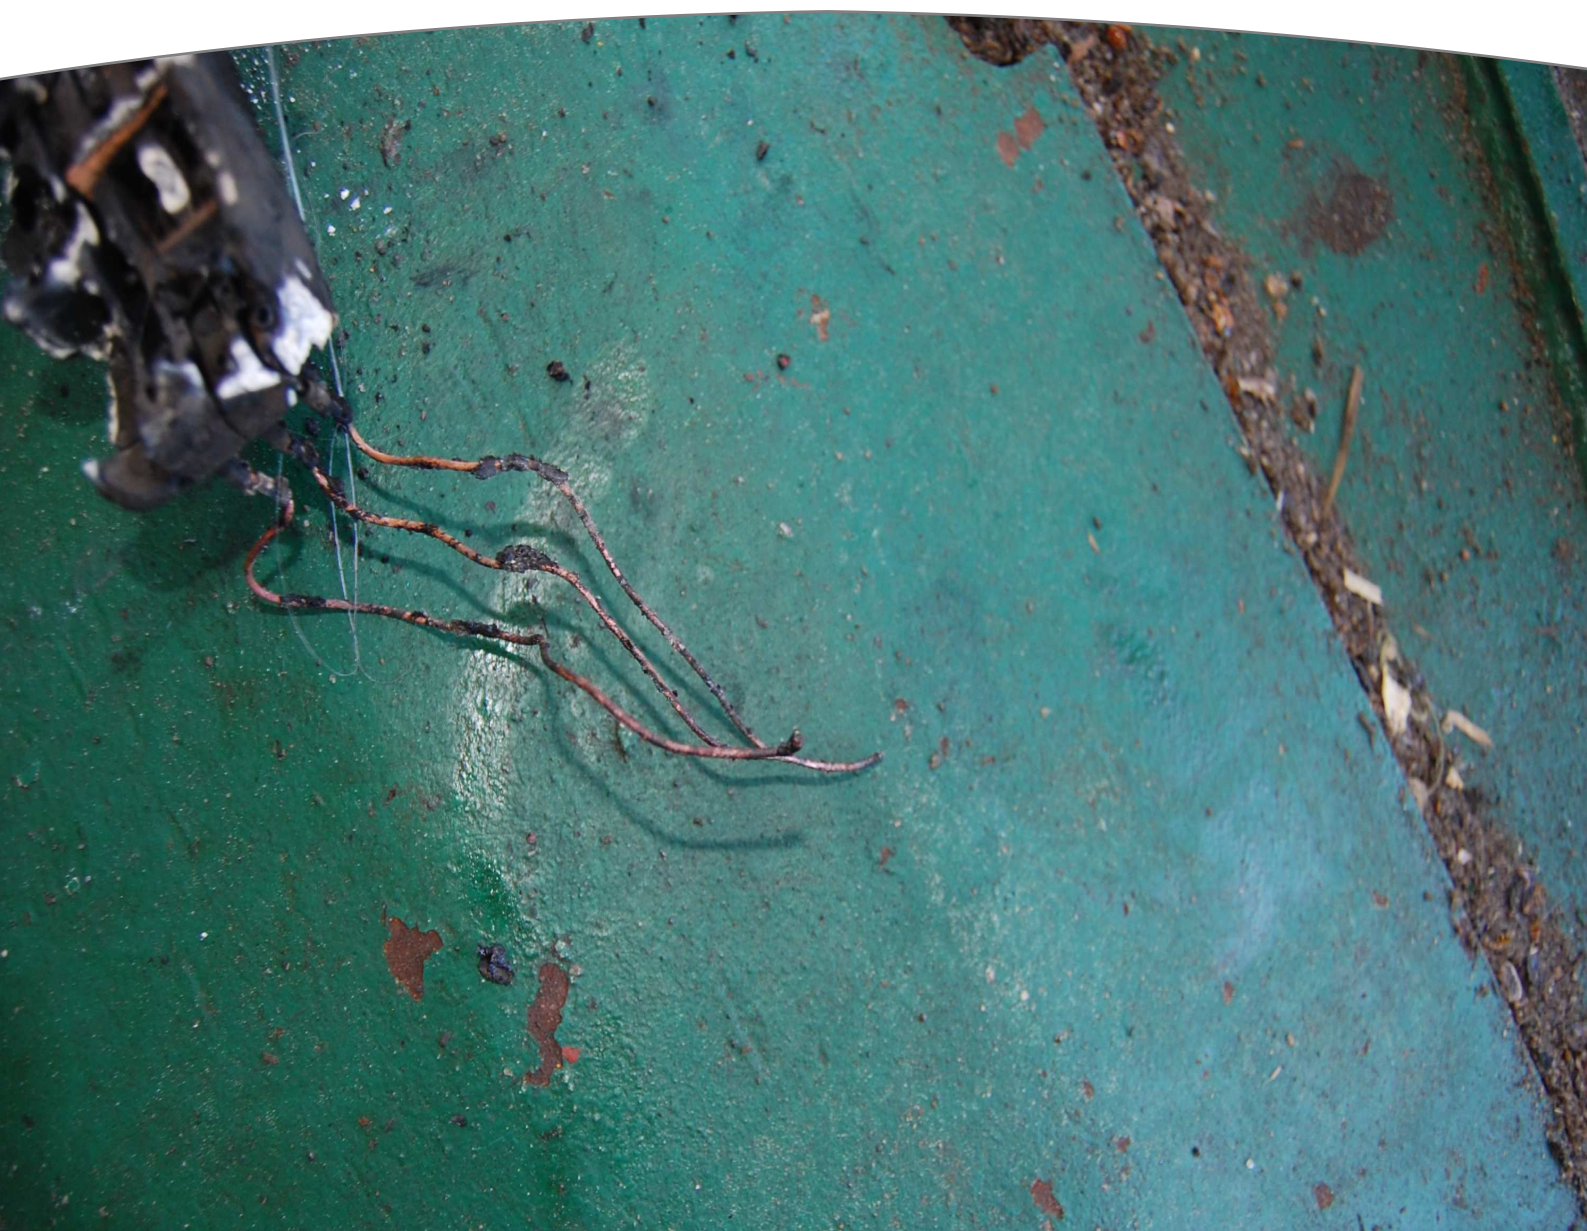
**Forsidefoto:** Dansk Brand- og sikringsteknisk Institut. Billedet viser spor efter lysbuedannelse på ledning, der havde været monteret fra termostat til varmelegeme.

Branden var antændt, ved at der opstod lysbue som følge af dårlig elektrisk kontakt mellem tilledning og tilslutningsklemme på varmtvandsbeholderens varmelegeme, og lysbuen havde antændt isoleringsmaterialet (6.1).

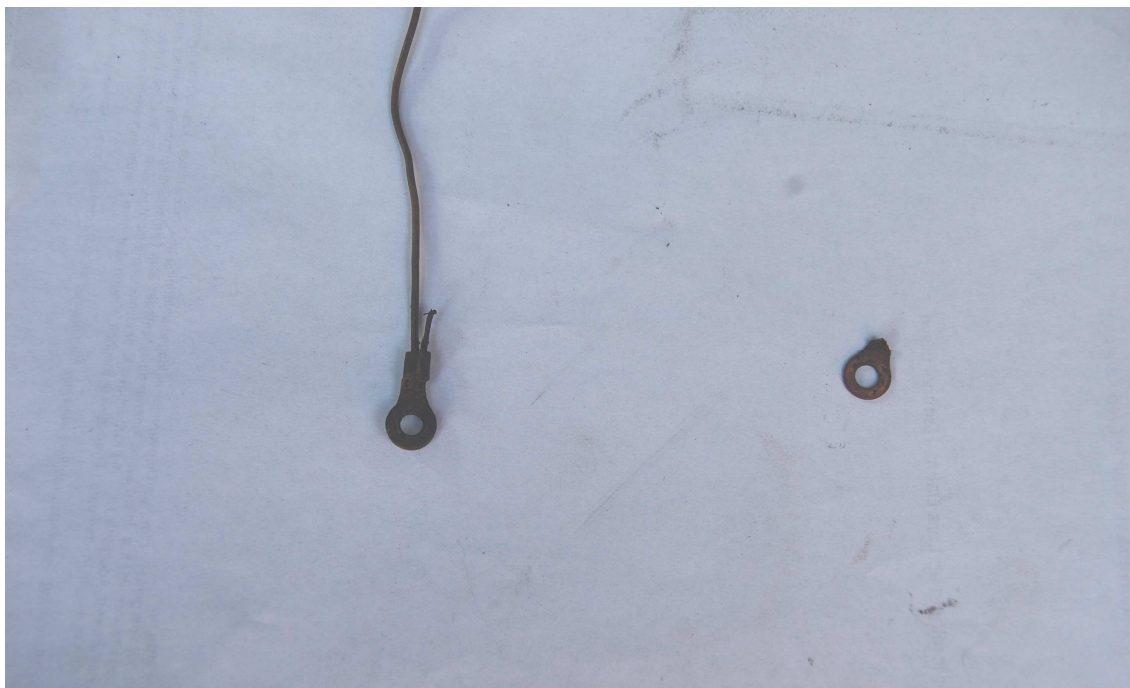
Der var dårlig elektrisk kontakt mellem en ledning fra termostaten og dens tilslutningsklemme ved varmelegemet.

Branden var antændt, ved at der opstod lysbue som følge af dårlig elektrisk kontakt mellem tilledning og tilslutningsklemme på varmtvandsbeholderens varmelegeme, og lysbuen havde antændt isoleringsmaterialet.

Lysbuedannelsen var sket, hvor ledningen var klemt på tilslutningsklemmen

- Opklaringsenheden anbefaler rederiet at lade elektriske installationer termografer med henblik på at konstatere evt. fejl. Dette har rederiet oplyst at være sket.

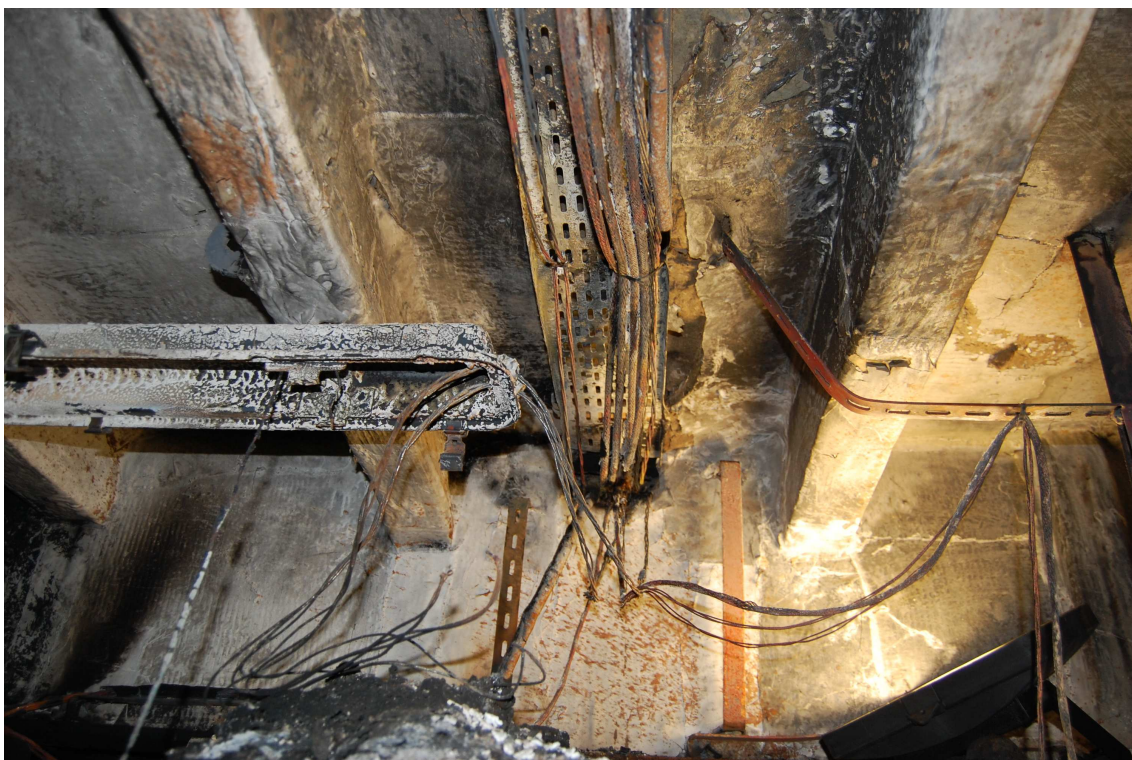
Den brændbare isolering blev ikke konstateret af rederiet ved bygningen eller af Søfartsstyrelsen i forbindelse med det første syn.

Det er Opklaringsenhedens vurdering, at den tekniske og håndværksmæssige udførelse af varmtvandsbeholderen udgjorde en latent risiko for antændelse af brand.

Brandskadet område over varmtvandsbeholderen.

- Opklaringsenheden anbefaler, at Søfartsstyrelsen analyserer dette forhold med henblik på at forebygge gentagelse.
