SØFARTSSTYRELSEN

SØULYKKESRAPPORT FRA OPKLARINGSENHEDEN

MARY-LIS
Forlis den 1. februar 2006

Sagsnummer 200601265

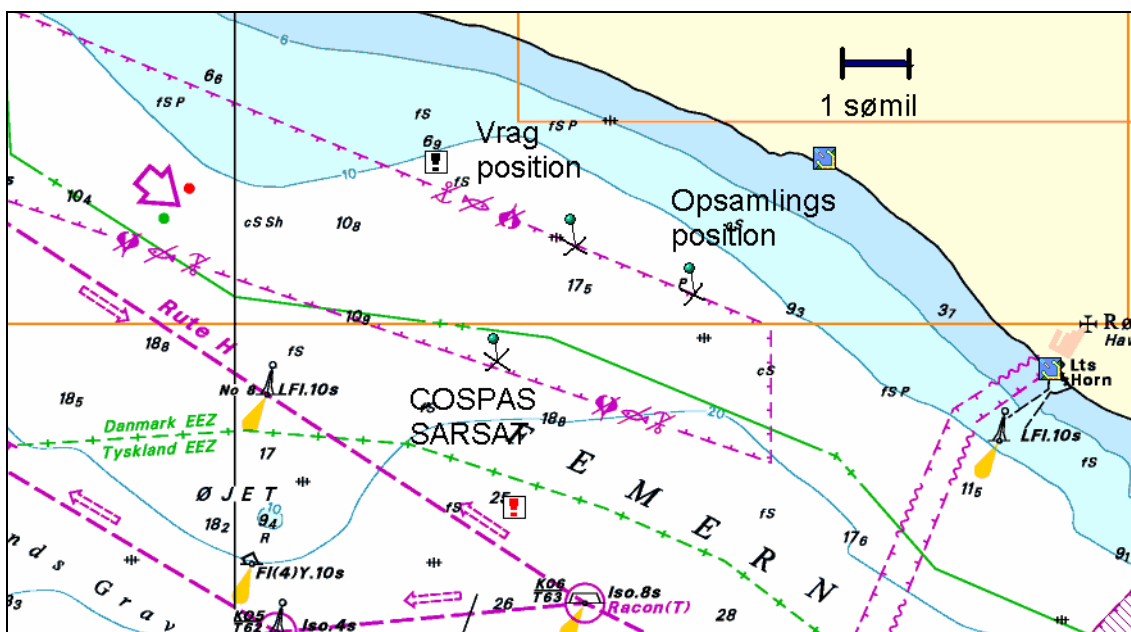
Kortudsnit fra "Det Levende Søkort" med angivelse af cirka positioner

Ifølge skipperens oplysninger blev der fisket i Femern Bælt på NØ- og NV-lige kurser. Raconbøjen (nederst på kortudsnittet) blev passeret flere gange under fiskeriet.
