SØULYKKESRAPPORT FRA OPKLARINGSENHEDEN

HANNE DANICA
Arbejdsulykke/overbordfald den 9.8.2008

Sagsnummer 200809198

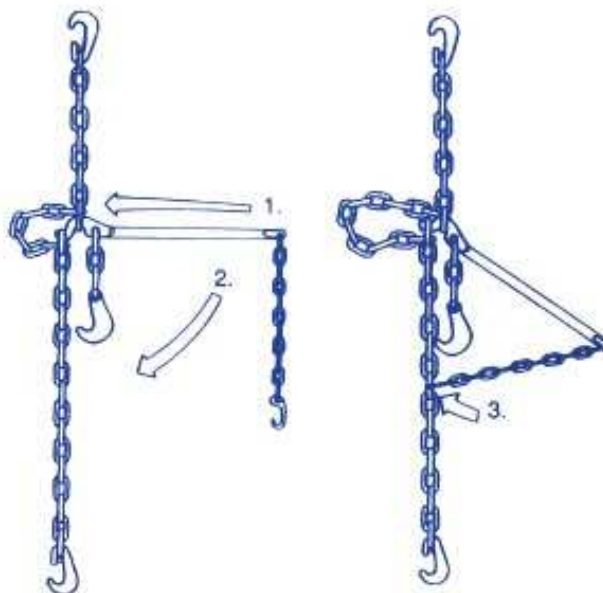
7.1 Bilag 1. Virkemåde af kædebjørn

1. Place lever in position
2. Pull downwards
3. secure lever

4. Place lever hook
5. Pull upwards
6. Catch next link and pull downwards again

Always finish by securing (3)
